Geschäftsfeld	Bauwerk/Bauteil	Objektbild	Erbrachte Leistungen	Auftraggeber	Prüfverfahren auch zerstörungsfrei im Rahmen der materialtechnischen Untersuchungen	AZ
Materialtechnisches Bestandsgutachten Planung	Theaterwerkstätten Kellerräume unter MTA Lager Stahlkappendecke Betonkappen unbewehrt Bonn- Beuel Baujahr 1947 Alter zum Untersuchungszeitpunkt: 75 Jahre

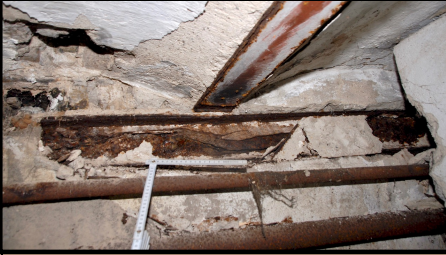
Ermittlung Ist-Zustand, Aufmaß Beurteilung der akuten Standsicherheit Maßnahmen zur Verkehrssicherung Erarbeitung optionaler Instandsetzungskonzepte Kostenprognosen für 2 Instandsetzungskonzepte Aufstellung Leistungsverzeichnis	Kommune	Zerstörungsfreie Schichtdickenmessung an Stahlprofilen mittels Ultra-Schall	B 1908
Materialtechnisches Bestandsgutachten	Vorlandbrücke aus Spannbeton Baujahr 1967 Alter zum Untersuchungszeitpunkt: 75 Jahre

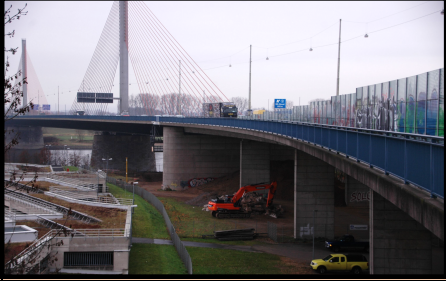
Auswahl charakterischer Probenentnahmestellen aus Hohlkästen und Brückenobersite Bohrkern-, Bohrmehlentnahmen Lokalisierung bewehrungsfreier Bereiche Ermittlung charakteristischer Bauwerksfestigkeiten Druck-, Zugfestigkeit Beton Zugfestigkeit, Bruchdehnung Stabstähle Auswertung DIN EN 13791; Anhang A 20 Hefte 616, 619 DAfStb	Behörde	Betondeckungsmessungen Radarmessungen Makroskopie Bohrkern und Betonstahl Stereolichtmikroskopische Gefügeuntersuchungen an Betonstahl vor und nach mechanischer Festigkeitsprüfung Chloridgehalte in Beton, Heft 411 DAfStb, Titration	B 1910

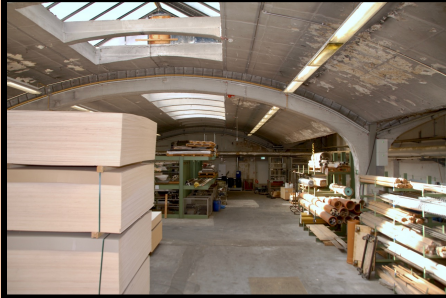
Materialtechnisches Bestandsgutachten Planung Monitoring-Konzept	Theaterwerkstätten Bonn-Beuel Baujahr 1947 Alter zum Untersuchungszeitpunkt: 75 Jahre

Ermittlung Ist-Zustand, Aufmaße Feststellen der Bewehrungsgehalte von Stützen und Unterzügen sowie in Tonnenschale Restquerschnittsmessungen an Betonstählen und Betonbauteilen (Stützen, Unterzüge) Zugfestigkeit, Bruchdehnung an Stabstählen Beurteilung der Verkehrssicherheit Beurteilung der akuten Standsicherheit Maßnahmen zur Verkehrssicherung Ausarbeiten von Notabstützungsmaßnahmen Instandsetzungskonzept Monitoringkonzept	Kommune	Betondeckungsmessungen Radarmessungen Makroskopie Bohrkern und Betonstahl Wassergehalte Beton, Darverfahren Rasterelektronenmikroskopie Chloridgehalte in Beton, Heft 411 DAfStb, Titration	B 1906

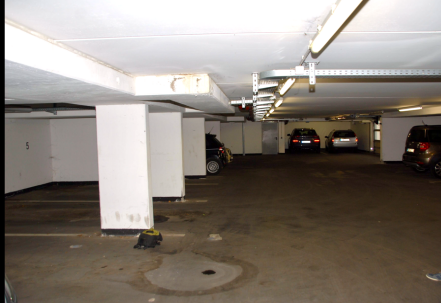
Geschäftsfeld	Bauwerk/Bauteil	Objektbild	Erbrachte Leistungen	Auftraggeber	Prüfverfahren auch zerstörungsfrei im Rahmen der materialtechnischen Untersuchungen	AZ
Materialtechnisches Bestandsgutachten Planung	Tiefgarage Köln

Ermittlung Ist-Zustand Prognose der Restnutzungsdauer (RND) Instandsetzungskonzept für RND 40 Instandhaltungsempfehlung	Kommune	Betondeckungsmessungen Radarmessungen Makroskopie Bohrkern und Betonstahl Wassergehalte Beton, Darrverfahren Stereolichtmikroskopie Chloridgehalte in Beton, Heft 411 DAfStb, Titration	B 1911
laufende Inspektionen der Erhaltungszustände Überwachung Monitoring	Finanzamt Geilenkirchen Fassadenbauteile Baujahr 1965

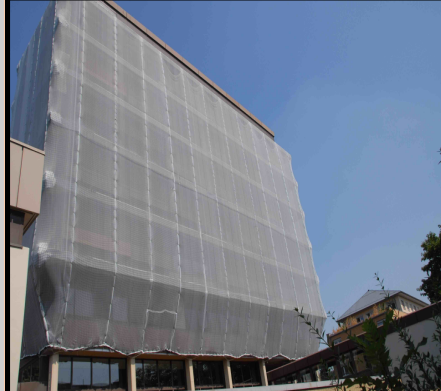
Materialtechnische Bauwerksuntersuchungen Bauwerksuntersuchungen: Kontrolle der Abtützungen, Kontrolle der Schutznetze und Attikableche Dokumentation: Instandhaltungsplan 2023 Dokumentation der verschiedenen Kontrollen in Plänen festgehalten LV für Schutznetzerneuerung LV für Seilsicherungen	Behörde		B 1839

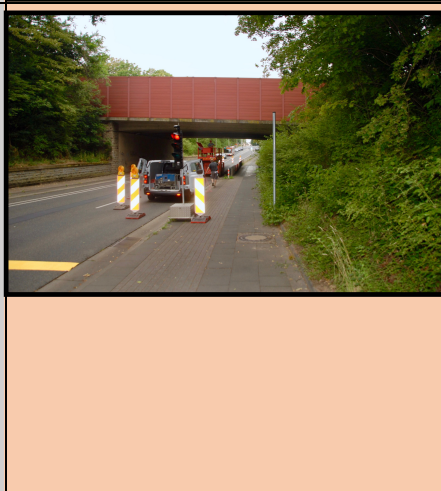
Materialtechnisches Bestandsgutachten	Brücke Villemombler Straße Bonn BW 5208 743

Beurteilen der Spannungsrisssgefährdung Entnahme Bauwerksproben: Spannstäbe, Stabstähle Bohrmehlproben Zugfestigkeiten, Bruchdehnungen metallurgisches Gefüge Beurteilung zur Restnutzungsdauer Empfehlungen zur Verkehrsführung bei Rückbau bzw. Neubau unter laufendem Verkehr	Behörde	Betondeckungsmessungen Radarmessungen Chloridgehalte in Beton, Heft 411 DAfStb, Titration Karbonatisierungstiefen Makroskopie Betonbruchstücke, Betonstahl, Spannstahl und Verpressmörtel Rasterelektronenmikroskopie (REM) Ermittlung der Legierungszusammensetzung mittels Funkenemissionsspektroskopie Wassergehalte von Verpressmörtel (Darrverfahren)	B 1914

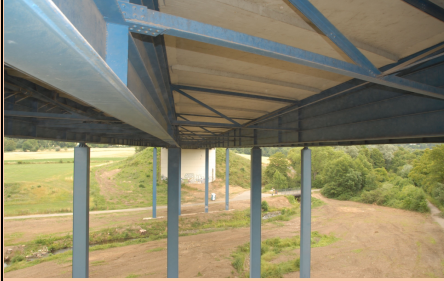
Geschäftsfeld	Bauwerk/Bauteil	Objektbild	Erbrachte Leistungen	Auftraggeber	Prüfverfahren auch zerstörungsfrei im Rahmen der materialtechnischen Untersuchungen	AZ
Materialtechnisches Bestandsgutachten	Haarbachtalbrücke Aachen BW 5202 608

Materialtechnische Bauwerks- und Laboruntersuchungen zur Präzisierung der akuten Standsicherheit und Verkehrssicherheit aufgrund fortschreitender Schäden für die geplante RND bis 01.2024 Beurteilung der Spannungsrissskorrosion Empfehlungen zu verkehrseinschränkenden Maßnahmen	Behörde	Betondeckungsmessungen Radarmessungen Chloridgehalte Beton, Verpressmörtel Karbonatisierungstiefen Sulfidgehalte, Nitratgehalte Makroskopie Betonproben, Betonstahl, Spannstahl und Verpressmörtel Zugfestigkeiten, Bruchdehnungen an Spannstählen Rasterelektronenmikroskopie (REM) Ermittlung der Legierungszusammensetzung von Spannstahl mittels Funkenemissionspektroskopie Wassergehalte von Verpressmörtel (Darverfahren)	B 1915
